# HEDVÄGEN

# SAMMANFATTNING

## EN KOMBINATION AV ANALYS, OBSERVATION OCH DIALOG

Analysen av Hedvägen bygger på en samlad metod där kartläggning av gatans fysiska utformning och trafikflöden har kombinerats med platsobservationer och dialog med invånare. Trafikmodelleringar av utvalda korsningar har utförts för att testa effekter av olika åtgärder. Resultaten har vägts samman för att identifiera brister, behov och träffsäkra åtgärder.

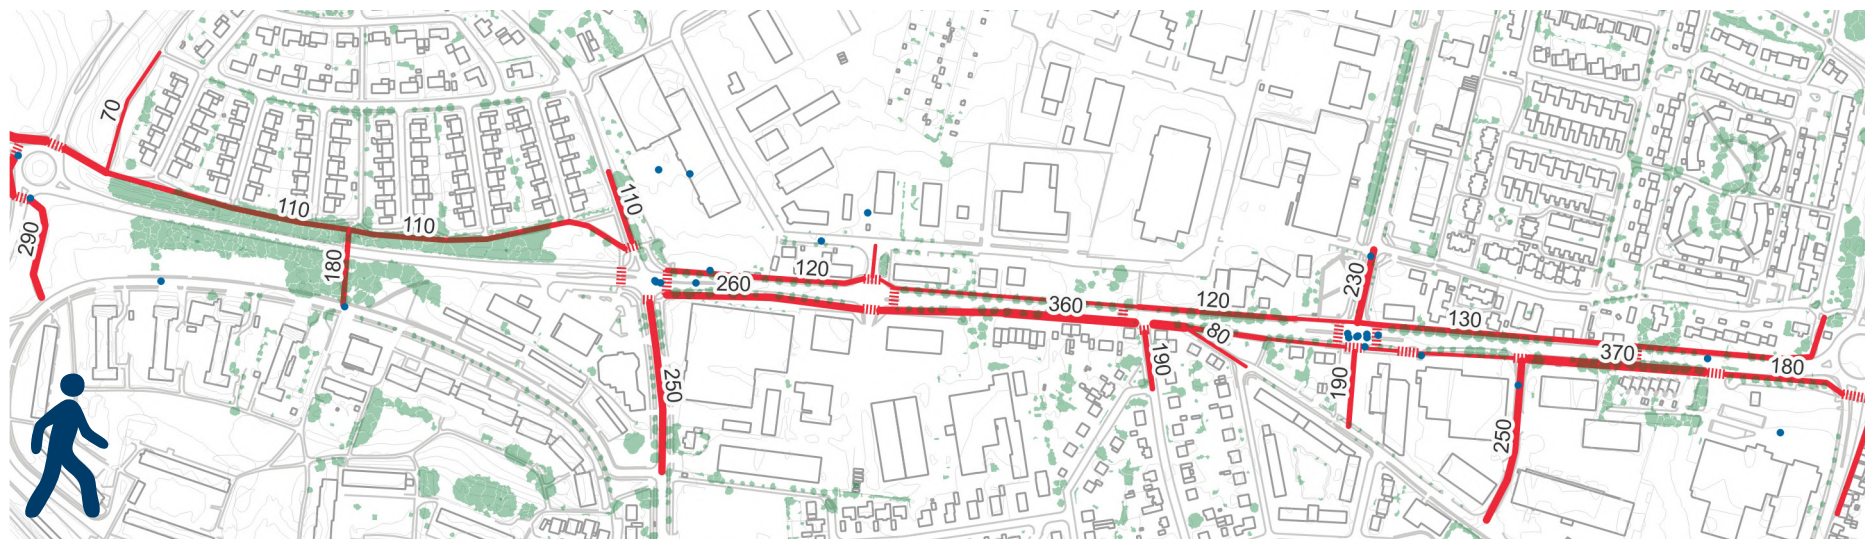
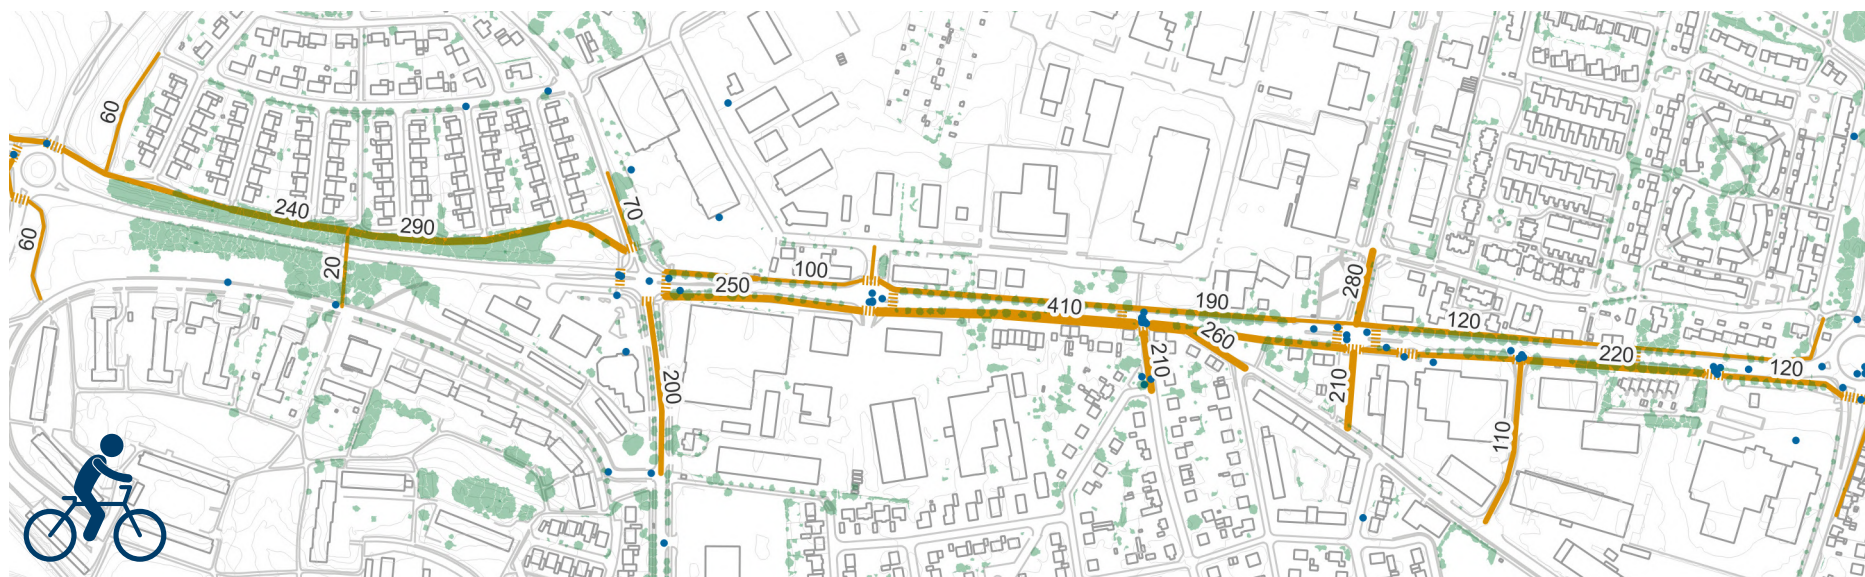
Flödena bygger på manuella trafikmätningar som har räknats upp till dygnsflöden. Trafikolyckorna är statistik från Strada mellan år 2003 och 2025.

Baserat på trafikmätningar från 2025 uppskattas mellan 400 och 500 personer gå respektive cykla per dag längs Hedvägens mest trafikerade delar. Flödena är större på den södra sidan och sträckan mellan Tommarpsvägen och Ståstorpsgratan är mest befolkad.

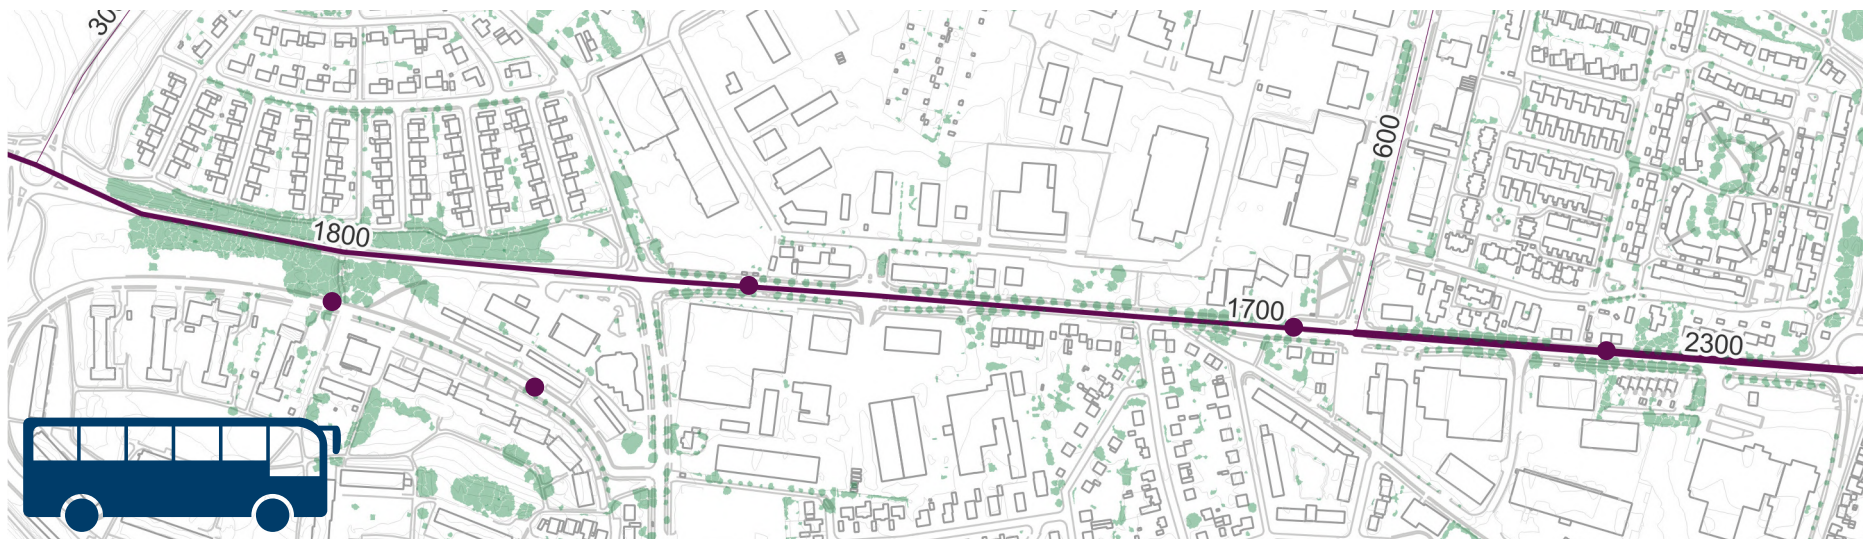
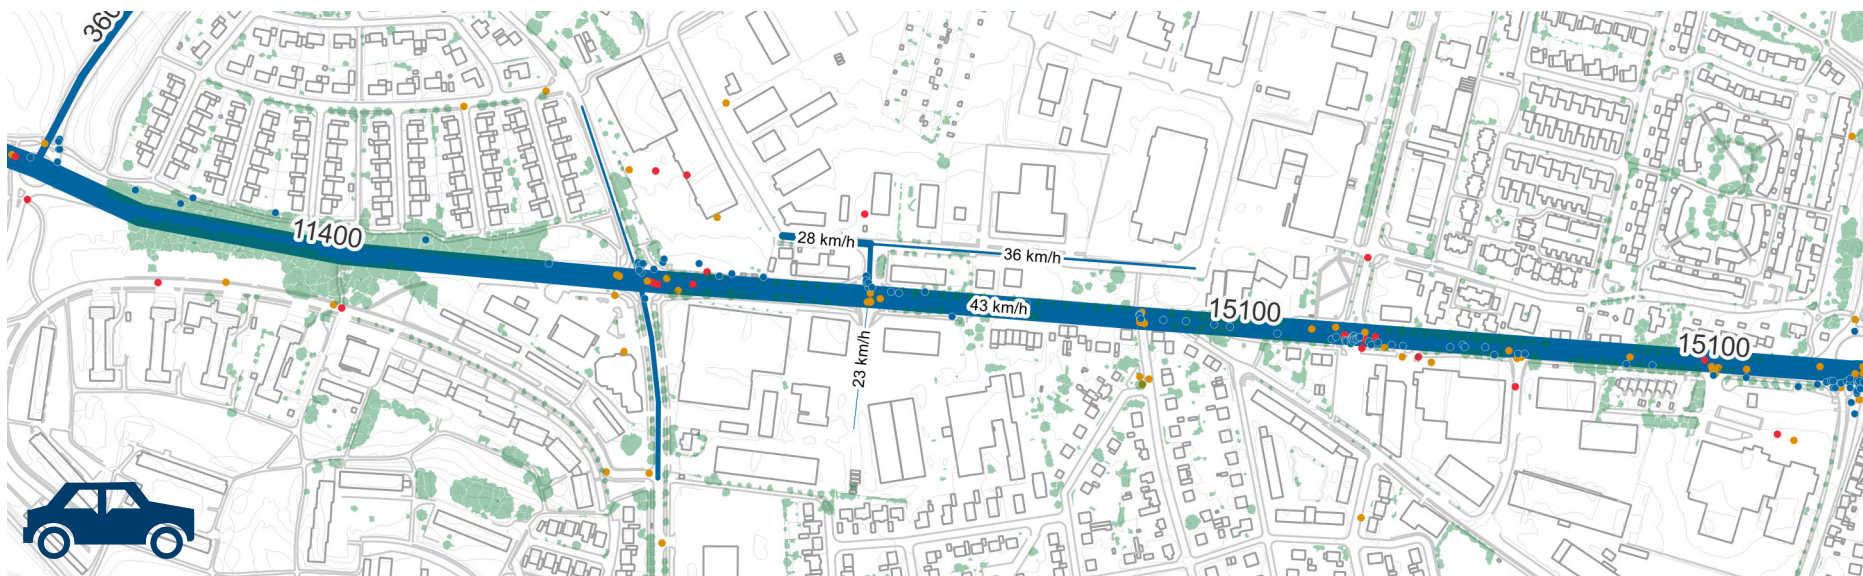
Motortrafikens flöde och hastighet är hämtade från trafikmätningar från 2022 och 2024. Kollektivtrafikflödet är en uppskattning av antal resenärer på olika sträckor baserat på resandedata från 2024. Trafikolyckorna är statistik från Strada mellan år 2003 och 2025.

Biltrafiken är i dagsläget i kraftig dominans. Motorfordonsflödena är i samma storleksordning som Malmös största huvudgator, exempelvis Amiralsgatan. Amiralsgatan har dock en mer stadsmässig utformning med ett körfält och ett busskörfält, mittförlagda hållplatser och upphöjda passager. Stora korsningar är signalreglerade medan mindre lokalgator har väjningsplikt.

Under de senaste 25 åren har det rapporterats in 120 olyckor med enbart bilar och 70 olyckor där gående och cyklister har blivit påkörda av bilar. Gående och cyklande är således kraftigt överrepresenterade bland de olycksdrabbade eftersom biltrafikanterna är mångdubbelt fler. Såväl gående och cyklister som bilförare tycker att Hedvägens biltrafikmängder och hastighet gör korsningarna otrygga. Att svänga ut vänstersväng från de anslutande gatorna upplevs som ett problem i samtliga korsningar.

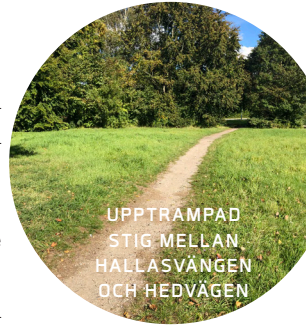
UPPTRAMPAD  
STIG MELLAN  
HALLASVÄNGEN  
OCH HEDVÄGEN

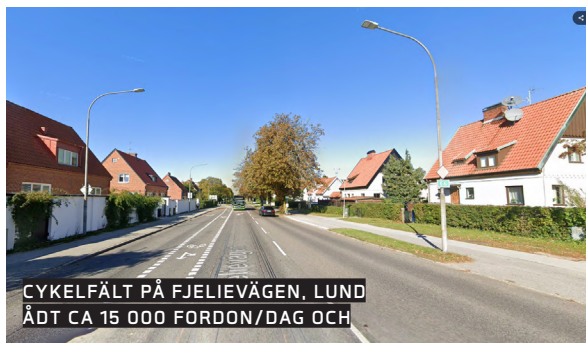
Den föreslagna principen fortsätter västerut längs den smalare delen av Hedvägen. Cykelfält innebär att cyklisters framkomlighet blir mer likvärdig biltrafikens. Dagens problem med rotuppträngning i cykelbanan löses på så vis. Likaså undviks de typiska problempunkterna vid busshållplatser tack vare att cyklister leds i bussytan i stället för längs plattform.

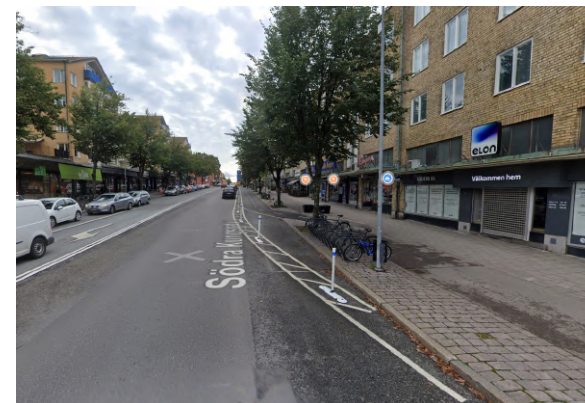
SEMIPERMANENT TEST AV CYKELBANA MED POLLARE

På Södra Kungsgatan har Gävle kommun på Spacescapes inrådan testat en dubbelriktad cykelbana med hjälp av pollare och målning.

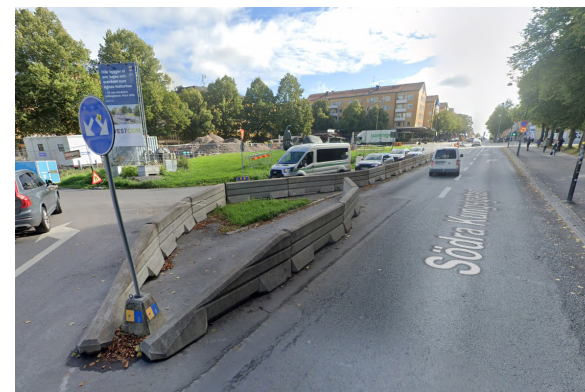
TEMPORÄRT TEST AV NY KORSNING MED TA-BALKAR

I korsningen mellan Södra Kungsgatan och Södra Strandgatan har Gävle kommun testat en ny typ av mer platseffektiv lösning framtagna av Spacescape med hjälp av tungavstängning. Utformningen har modifierats allt eftersom och olika varianter har utvärderats. Erfarenheterna kommer att tas med in i den kommande projekteringen av den slutgiltiga lösningen.

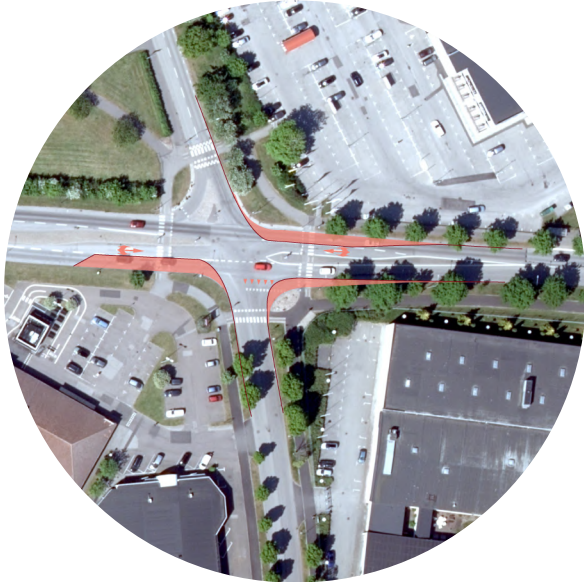
## KORSNING TOMMARPSVÄGEN

Den föreslagna ombyggnationen av korsningen med Tommarpsvägen innebär att Hedvägens svängkör-fält tas bort och att avstånden i korsningen minskas ner.

Lösningen skulle enkelt och billigt kunna testas i praktiken. Med hjälp av TA-balkar och nya vägmärkningar antalet körfält gå från två till ett, radierna minskas ner och gångbanor utvidgas. Eftersom omvandlingen är temporär kan den genomföras med hjälp av en trafikanordningsplan.

För att ge trafikanter chans att anpassa sig bör lösningen prövas i minst en, gärna två veckor med mätningar och observationer före, under och efter testperioden.

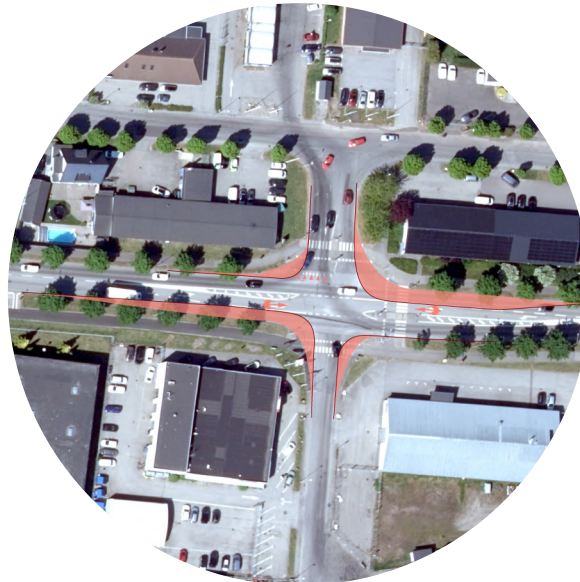
## KORSNING MASKINVÄGEN

Maskinvägen kan testas på precis samma sätt som Tommarpsvägen. Förslagsvis genomförs ett test i taget. Eftersom principen är densamma kan lärdomar från den ena korsningen därmed användas i nästa.

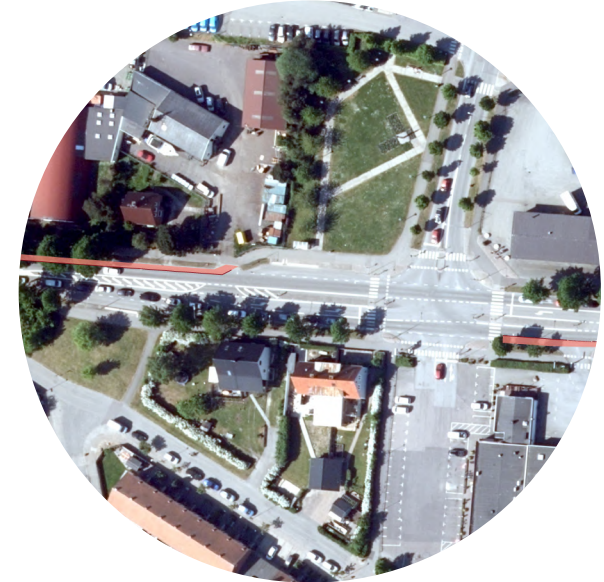
## CYKELFÄLT

Principen med att minska konflikterna med gående genom att flytta ut cykeltrafiken i cykelfält och smala av körbanan kan även den testas med förhållandevis enkla medel.

För att lösningen ska vara trafiksäker bör hastigheten vara sänkt till 30 km/h under testperioden. Cykelfälten markeras med väglinjer och spikade pollare eller GCM-stöd. Därtill behövs nivåutjämnningar för att leda cyklar in och ut längs befintlig kantsten.

Testet kräver mer material och är därför mer kostsamt än korsningarna. Lösningen kräver också en längre testperiod för att trafikanter ska hinna anpassa sig till den nya utformningen. Utformningen bör utvärderas under minst ett halvår, sommartid.
